# Municipalidad de Escazú - zona protectora del Cerro de Escazú

Informe de Auditoría Operativa  
relacionado con permisos de  
construcción y uso de suelo en el  
cantón de Escazú – Zona  
Protectora del cerro de Escazú

Oficio - C-R-2024-040-006.1

28 de noviembre de 2025

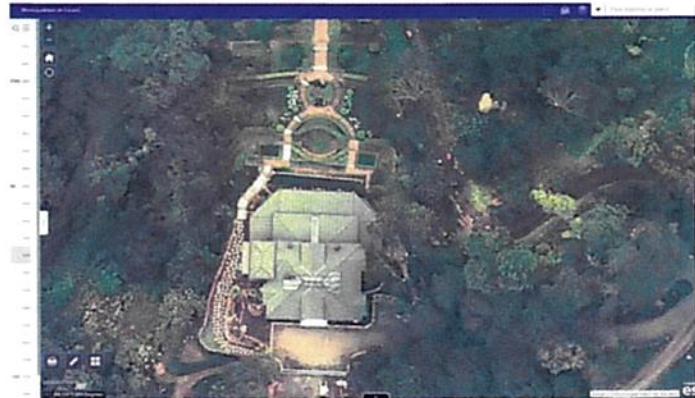
#### 1. GIS: [REDACTED]

Distrito	2
Predio	[REDACTED]
GIS	[REDACTED]
Plano	[REDACTED]
nivel	0.000000
altura	0.000000
planta	0
matriz	
ID Finca	
Finca Registral	[REDACTED]

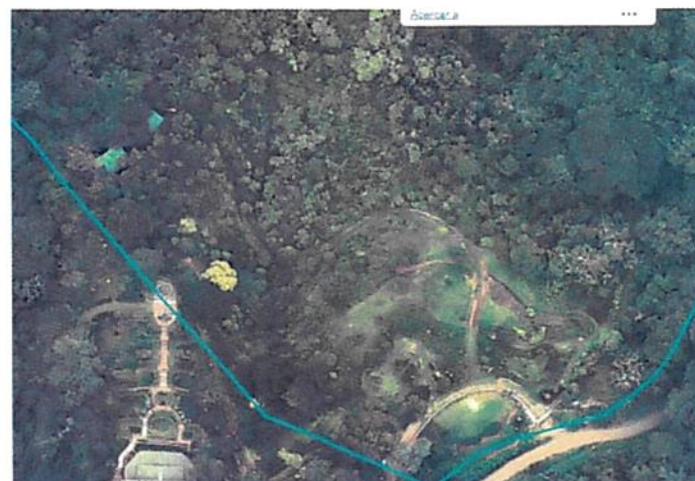
#### 2. GIS: [REDACTED]

Distrito	2
Predio	[REDACTED]
GIS	[REDACTED]
Plano	[REDACTED]
nivel	0.000000
altura	0.000000
planta	0
matriz	
ID Finca	
Finca Registral	[REDACTED]

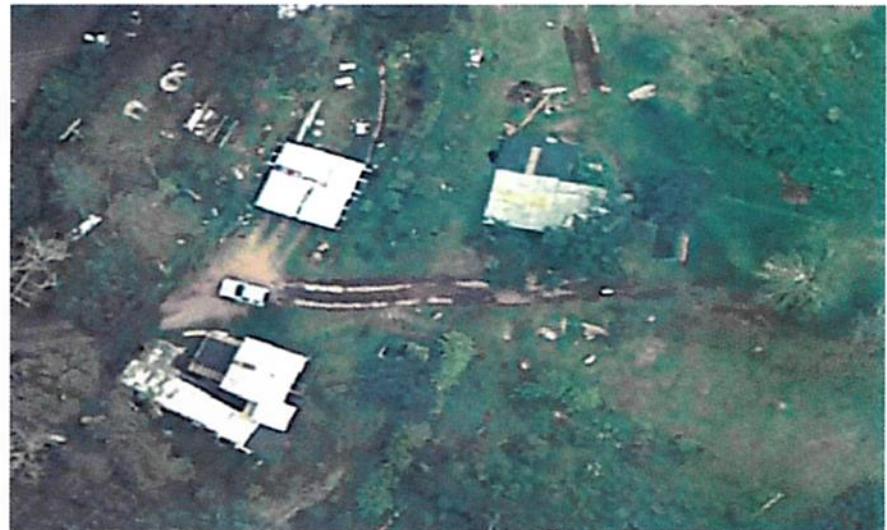
## 3. GIS [REDACTED]

Distrito [REDACTED] 2  
Predio [REDACTED]  
GIS [REDACTED]  
Plano [REDACTED] 1 [REDACTED]  
nivel [REDACTED]  
altura [REDACTED]  
planta [REDACTED] 0  
matriz [REDACTED]  
ID Finca [REDACTED]  
Finca Registral [REDACTED]

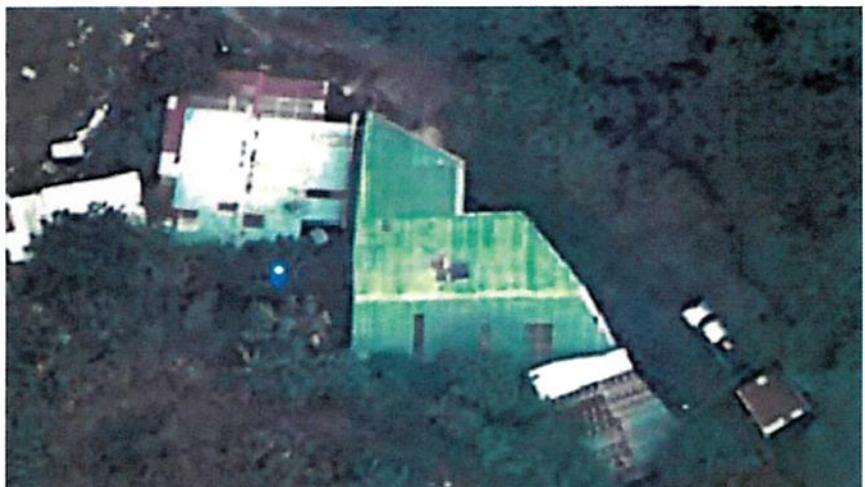
## 4. GIS [REDACTED]

Distrito [REDACTED] 2  
Predio [REDACTED]  
GIS [REDACTED]  
Plano [REDACTED] 0 [REDACTED]  
nivel [REDACTED] 0  
altura [REDACTED] 0  
planta [REDACTED] 0  
matriz [REDACTED]  
ID Finca [REDACTED]  
Finca Registral [REDACTED]

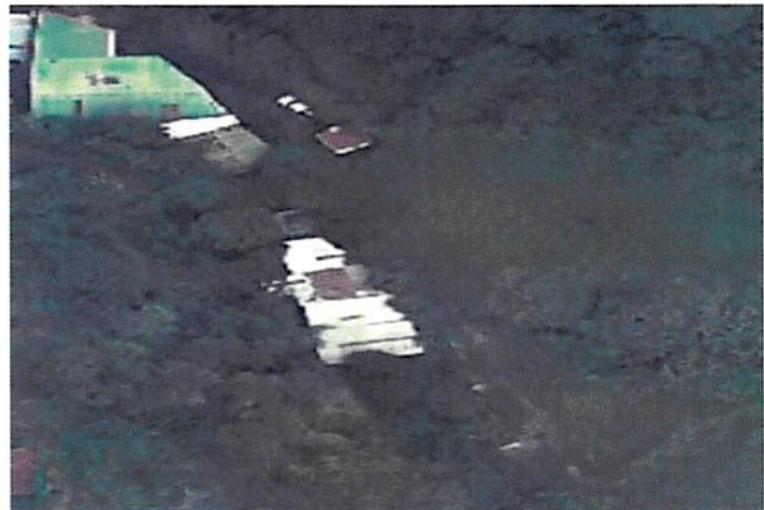
**5. GIS [REDACTED]**

Distrito	2
Predio	[REDACTED]
GIS	[REDACTED]
Plano	[REDACTED]
nivel	0
altura	0
planta	0
matriz	
ID Finca	
Finca Registral	[REDACTED]

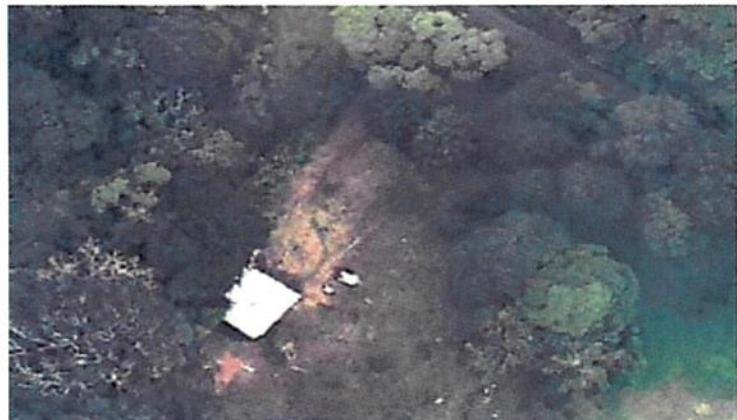
**6. GIS [REDACTED]**

Distrito	2
Predio	[REDACTED]
GIS	[REDACTED]
Plano	[REDACTED]
nivel	0.000000
altura	0.000000
planta	0
matriz	
ID Finca	
Finca Registral	[REDACTED]

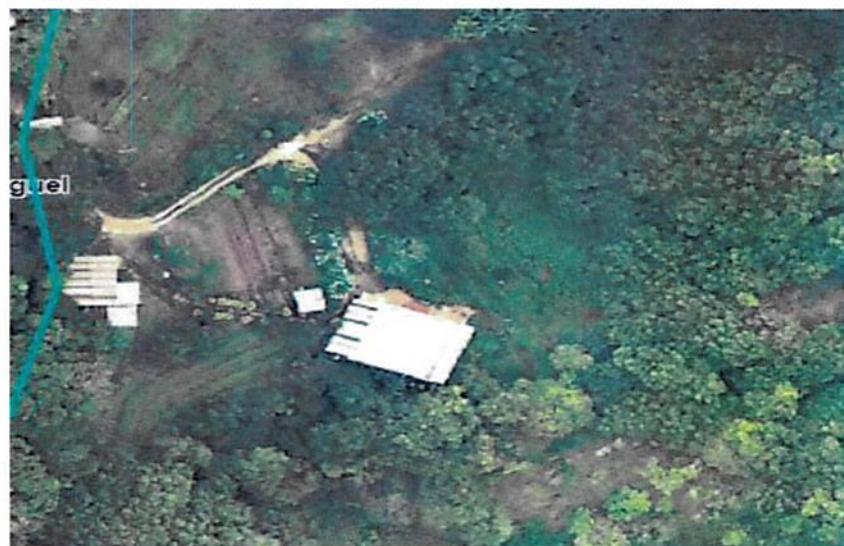
**ANEXO A (Continúa)****7. GIS [REDACTED]**

Distrito	2
Predio	[REDACTED]
GIS	[REDACTED]
Plano	[REDACTED]
nivel	
altura	
planta	
matriz	
ID Finca	[REDACTED]
Finca Registral	[REDACTED]

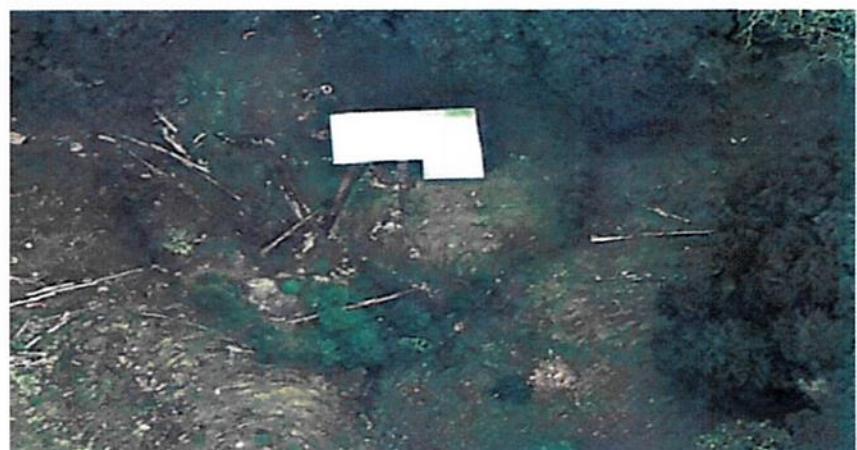
**8. GIS [REDACTED]**

Distrito	2
Predio	[REDACTED]
GIS	[REDACTED]
Plano	[REDACTED]
nivel	
altura	
planta	0
matriz	
ID Finca	
Finca Registral	[REDACTED]

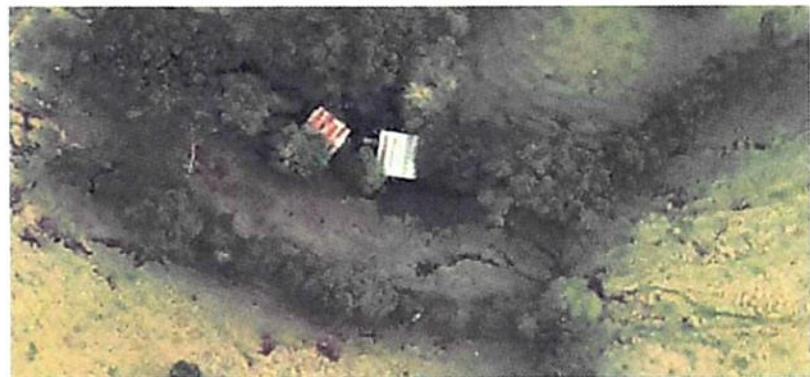
## 9. GIS: [REDACTED]

Distrito	2
Predio	[REDACTED]
GIS	[REDACTED]
Plano	[REDACTED]
nivel	0.000000
altura	0.000000
planta	0
matriz	
ID Finca	
Finca Registral	[REDACTED]

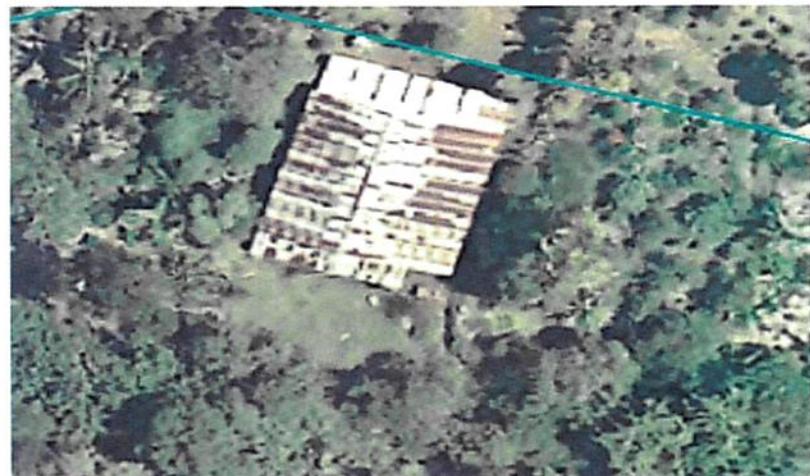
## 10. GIS: [REDACTED]

Distrito	2
Predio	[REDACTED]
GIS	[REDACTED]
Plano	[REDACTED]
nivel	0.000000
altura	0.000000
planta	0
matriz	
ID Finca	
Finca Registral	[REDACTED]

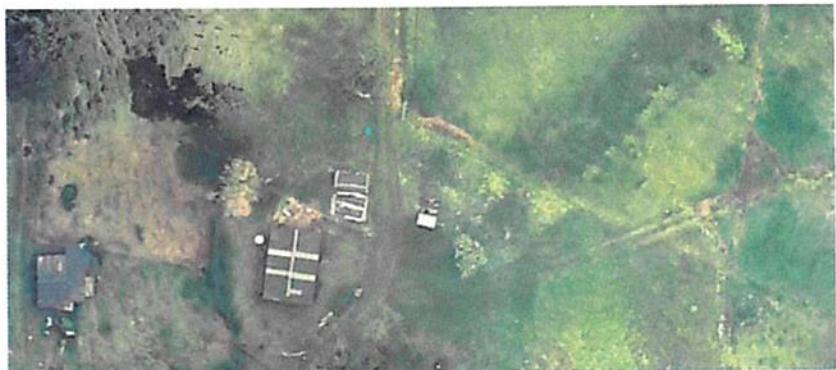
## 13. GIS

Distrito	2
Predio	[REDACTED]
GIS	[REDACTED]
Plano	[REDACTED]
nivel	0.000000
altura	0.000000
planta	0
matriz	
ID Finca	
Finca Registral	[REDACTED]

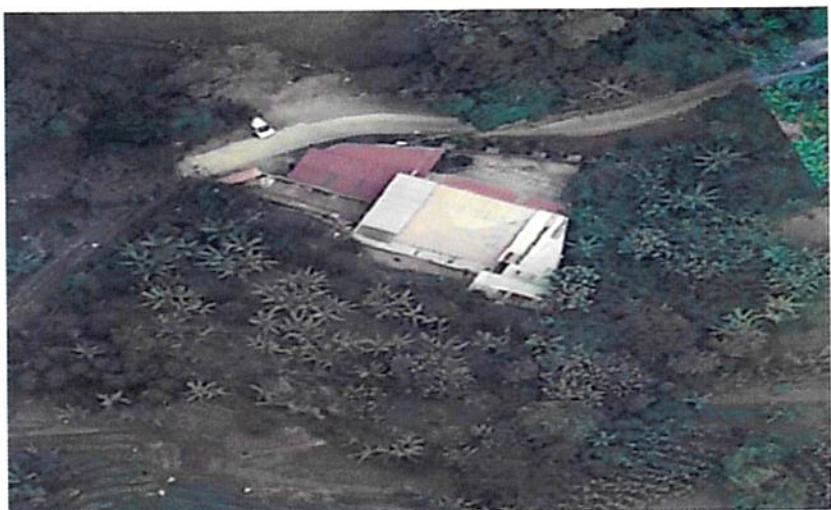
## 14. GIS:

Distrito	2
Predio	[REDACTED]
GIS	[REDACTED]
Plano	[REDACTED]
nivel	0.000000
altura	0.000000
planta	0
matriz	
ID Finca	
Finca Registral	[REDACTED]

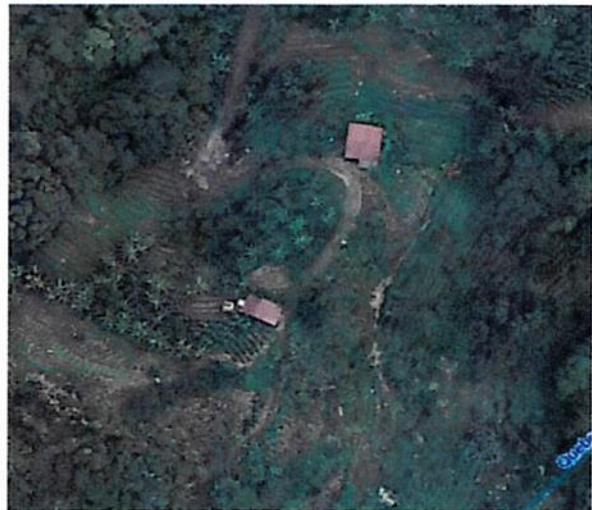
**21. GIS [REDACTED]**

Distrito	2
Predio	[REDACTED]
GIS	[REDACTED]
Plano	
nivel	0.000000
altura	0.000000
planta	0
matriz	
ID Finca	
Finca Registral

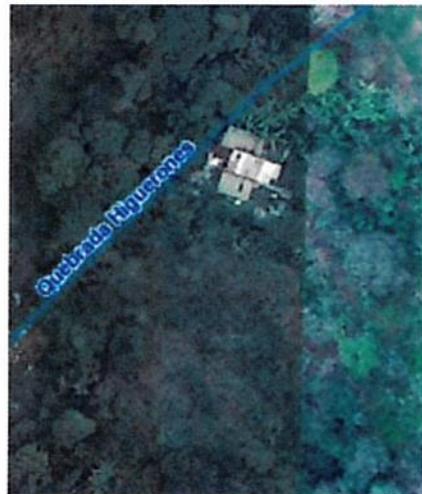
**22. GIS [REDACTED]**

Distrito	2
Predio	[REDACTED]
GIS	[REDACTED]
Plano	[REDACTED]
nivel	0.000000
altura	0.000000
planta	0
matriz	
ID Finca	
Finca Registral	[REDACTED]

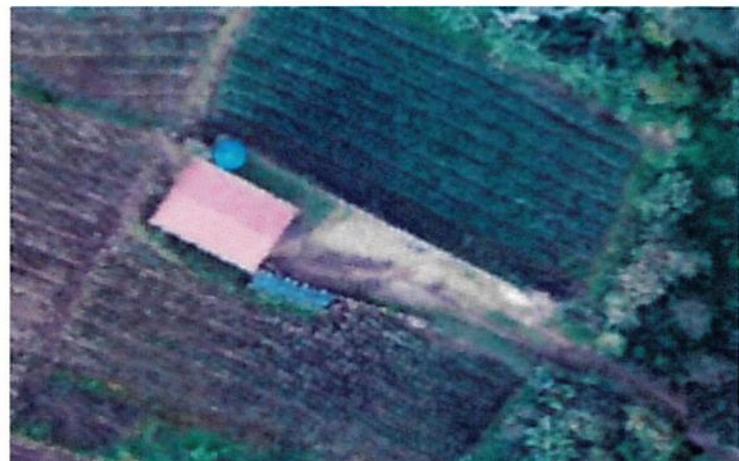
**24. GIS: [REDACTED]**

Distrito	2
Predio	[REDACTED]
GIS	[REDACTED]
Plano	[REDACTED]
nivel	0
altura	0
planta	0
matriz	
ID Finca	
Finca Registral	[REDACTED]

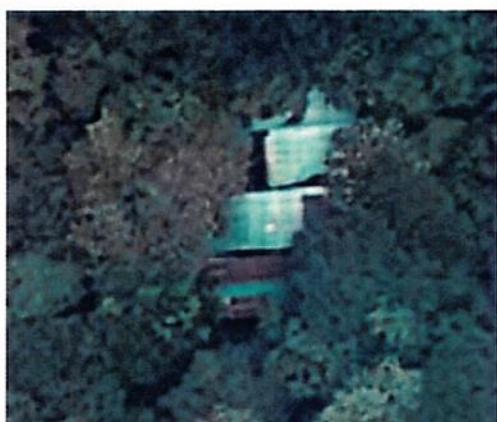
**25. GIS: [REDACTED]**

Distrito	2
Predio	[REDACTED]
GIS	[REDACTED]
Plano	[REDACTED]
nivel	0
altura	0
planta	0
matriz	
ID Finca	
Finca Registral	[REDACTED]

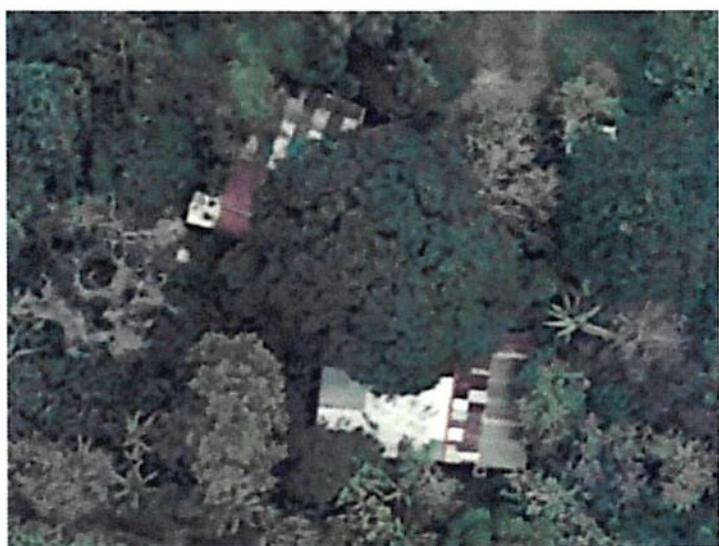
26. GIS: [REDACTED]

Distrito	2
Predio	[REDACTED]
GIS	[REDACTED]
Plano	[REDACTED]
nivel	0
altura	0
planta	0
matriz	
ID Finca	
Finca Registral
